Mémoire De Fin D'études

**Réparation des poutres en béton armé endommagées à
l'aide des matériaux composites hybrides**

Une étude expérimentale du comportement de poutres courtes en béton armé pré-fissurées puis réparées par des matériaux composites hybrides à sous chargement quasi statique, a été menée par le biais d'essais de flexion 3 points. L'analyse a été faite par une étude expérimentale sur vingt quatre éléments en béton armé, en deux types de béton différentes pré-fissurés puis réparés par du tissu en fibre de carbone ou une combinaison des renforts composites (carbone, verre) collé sur la surface à l'aide d'une résine époxy. Afin d'étudier l'influence de réparation sur le comportement de ces poutres, six poutres (trois de chaque types de béton) ont été chargées jusqu'à la rupture sans être pré-fissurées ni réparées, et ont été comparées à dix huit poutre pré-fissurées et réparées par trois types de réparation différentes. Cette étude expérimentale a montré que la réparation par matériaux composites hybride améliore les performances mécaniques des poutres en béton armé en termes de capacité portante soit un gain de **20 à 56%** et de réduction des déformations avec une r

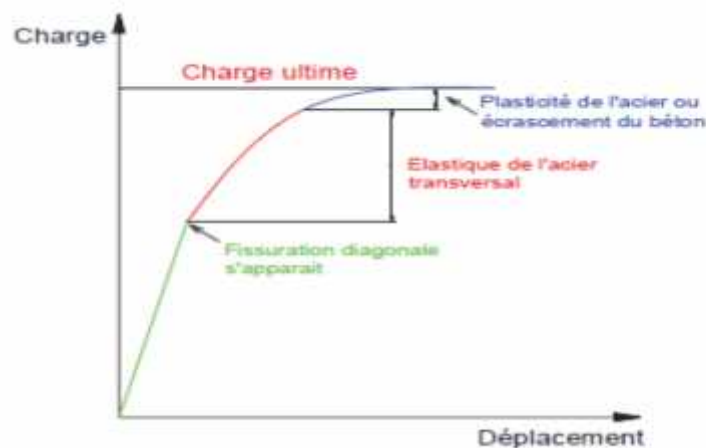
Figure I.4: Comportement de poutre béton armé simple (rupture en cisaillement)[5]

Dans la première phase, la poutre présente un comportement quasi-élastique. Dans cette phase, les fissures verticales peuvent apparaître dans la zone proche de l'appui, il n'y a pas encore de fissures diagonales, le béton dans cette zone travaille encore dans le domaine élastique et les efforts dans l'acier transversal sont négligeables. L'effort tranchant dans la section est supporté totalement par le béton.

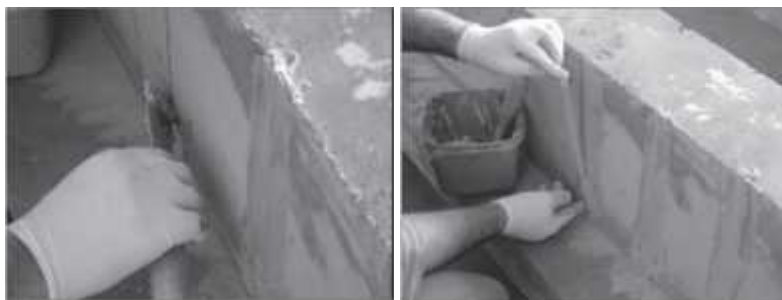
Figure I.9 : Technique de renforcement par la méthode NSM [5]

- Les positions des entailles sont définies sur la surface de renforcement, les entailles sont coupées à l'aide d'une tronçonneuse avec la profondeur qui correspond à la conception. Cette étape est réalisée soigneusement pour ne pas couper les armatures longitudinales.
- Les entailles sont nettoyées à l'air comprimé pour enlever toutes les poussières et assurer une bonne adhérence entre béton et résine époxy.
- Les entailles sont remplies à 2/3 de la profondeur par de la résine époxy.
- Les joncs ou bandes de renforcement FRP sont insérées dans les entailles remplies, et enfoncés avec une pression suffisante pour assurer qu'ils soient bien en place, et qu'il n'y ait pas de vides autour des plaques.
- La résine époxy est ajoutée pour remplir complètement les entailles.

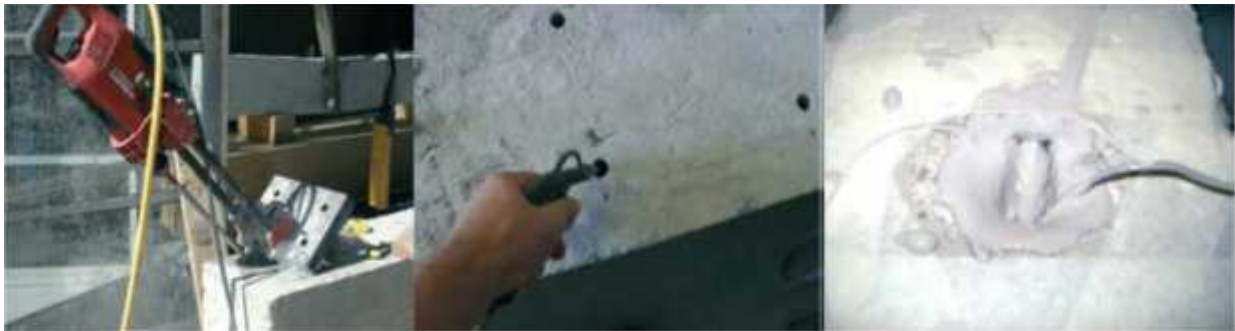
Figure I.10 : les étapes de la méthode (ETS) [5]

- Les trous sont créés avec une perceuse sur les positions correspondant à la conception ;
- Les trous sont nettoyés en utilisant de l'air comprimé pour enlever les poussières et assurer une bonne adhérence entre béton et la résine d'époxy ;
- La barre de renforcement FRP et la résine d'époxy sont insérées dans les trous, dans cette étape, il faut assurer bien qu'il n'y a pas des vides dans le

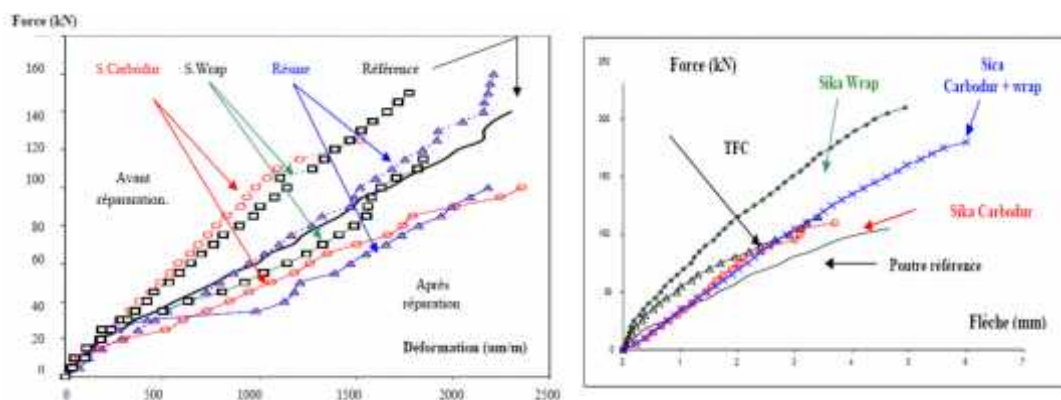
Figure I.11 : Courbes force-déformation des aciers pour poutres réparées et renforcées [13]

Ils ont obtenu d'importants résultats notamment en terme de gain de capacité portante, de réduction d'apparition et d'ouverture de fissures ainsi que les flèches. (La figure. I.11) présente les résultats pour le cas de renforcement, et la figure.I.11 récapitule les résultats pour le cas de réparation.

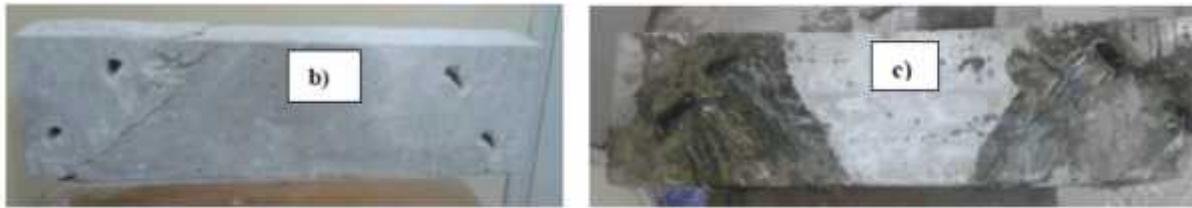
Figure I.12 : renforcement par la méthode SCR [20]

Les différents renforcements ont été disposés de façon à intercepter les fissures diagonales le plus précisément possible. Afin de faciliter l'implantation du tissu unidirectionnel avec la résine dans ces trous, celles-ci sont entrelacés en pointe pour qu'elles se centrent naturellement dans le trou. Il faut que ces trous soient très propres avant d'injecter la résine.[20]

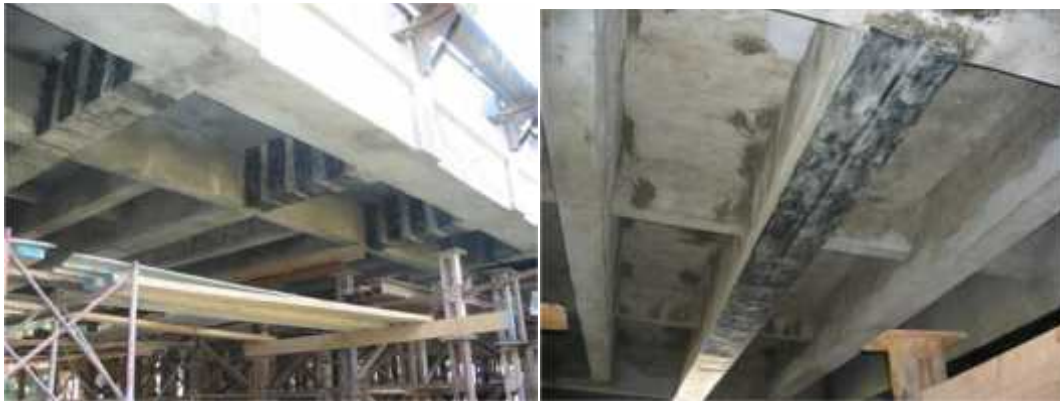
Figure I.16 : Réparation et renforcement des poutres de pont par matériaux composites [13]

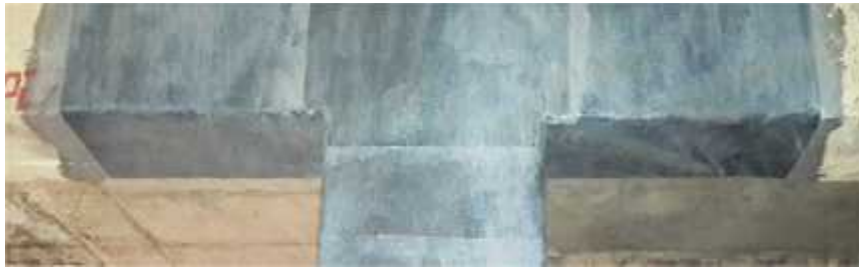
Figure I.18 : Application de composite sur les poutres d'hôtel [24].

La solution Passivation du ferrailage puis réparation par un mortier mono composant classé R4 de très hautes performances adapté aux milieux agressifs selon la norme EN1504-3 Application des tissus de fibres de carbone ou des lamelles de fibre de carbone destiné à la réparation ou renforcement des structures en béton armé (SIKA CARBODUR /SIKADUR-30) et (SIKAWRAP/SIKADUR-330). (Figure I.12)[24]

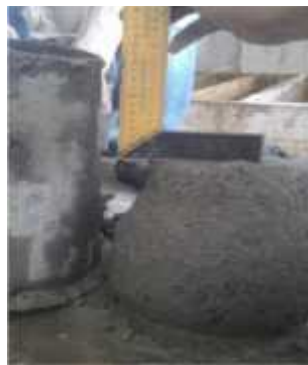
*Figure II.3: Essai au cône d'Abrams*

Béton	Affaissement
Béton (I)	12cm
Béton (II)	10cm

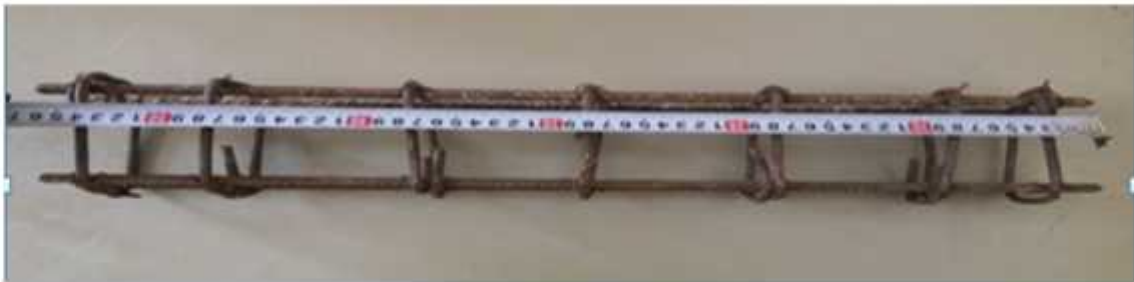
Figure II.5 : ferrailage des poutres testées

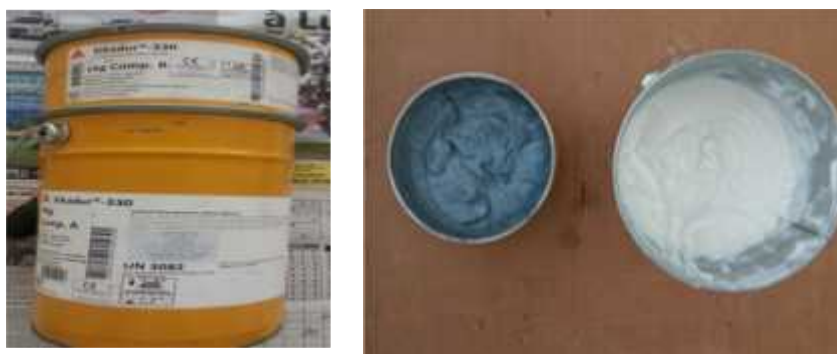
La figure II.9 : Sikadur ®330 composant A : 4kg de colle (blanche). Composant B : 1kg de durcisseur

Module d'élasticité en traction : 25kN/mm², [26].

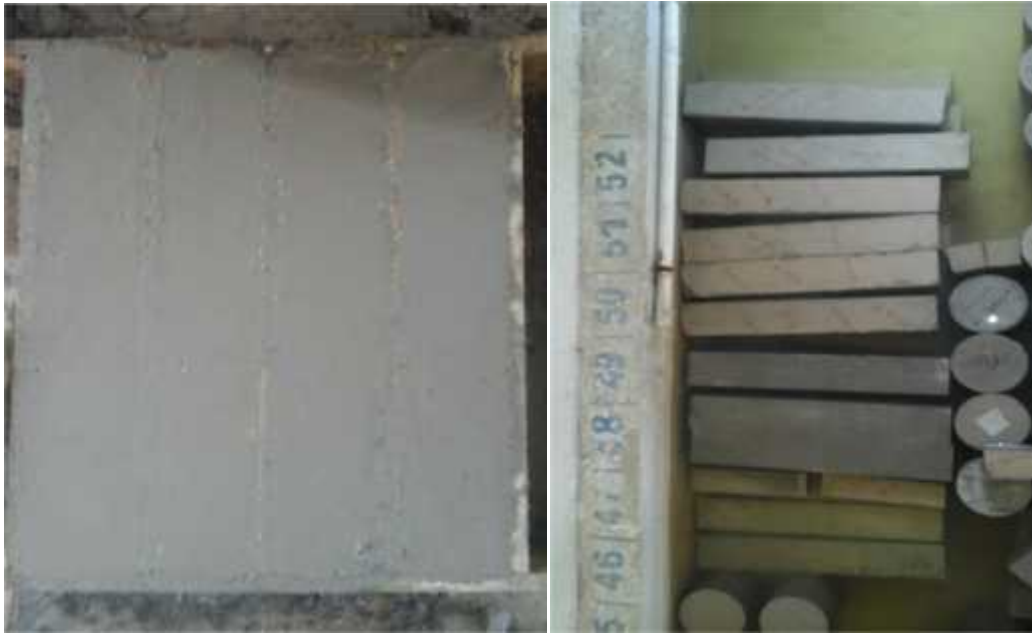
Figure II.11 : Murissement les poutres dans des bacs.

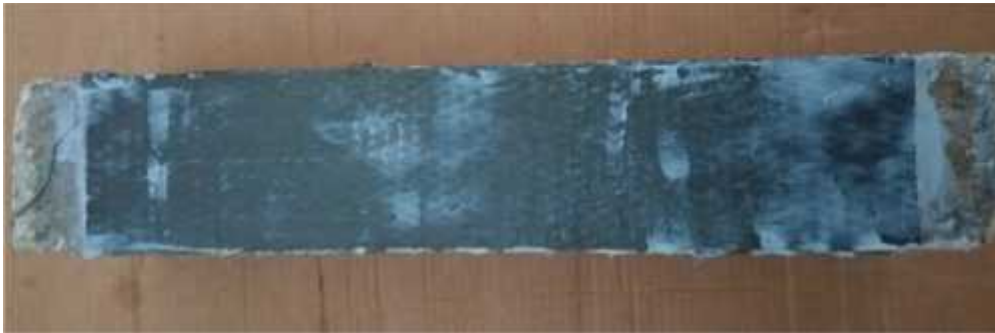
a) Poutre de série A

à 45° en tissu de fibre de verre (GFRP), collées sur les deux cotés avec un espacement entre les bandes. Les différentes configurations de réparation des poutres, sont présentées dans la figure III.15 et la notation des différentes variantes des poutres étudiées sont regroupées dans le tableau III.13.

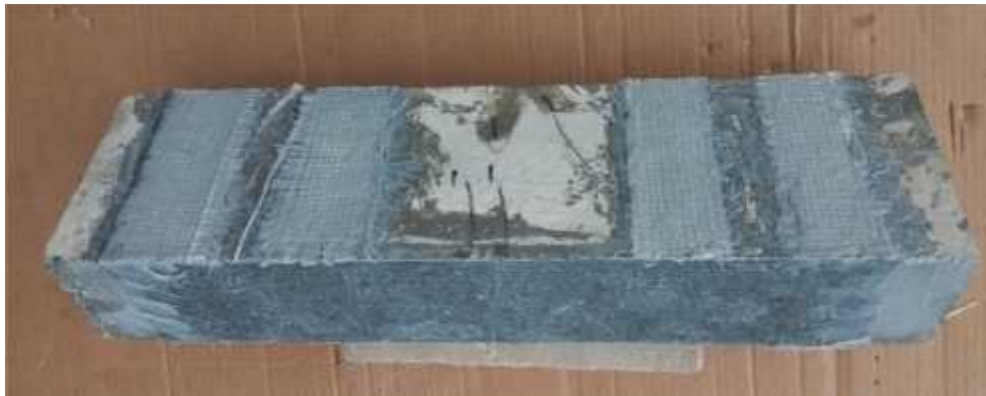
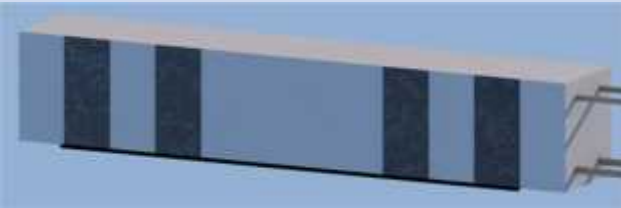
b) Poutre de série B

Bande (10x48) cm ² en CFRP	(4) bondes droites (5x15)cm ² en GFRP

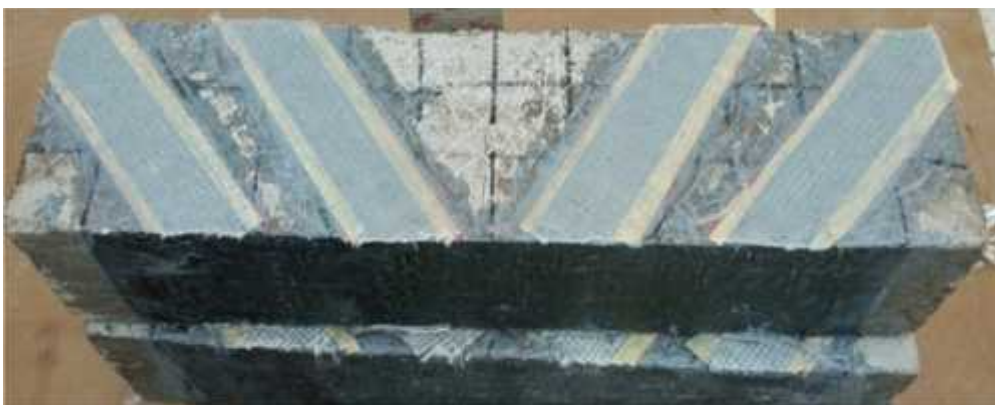
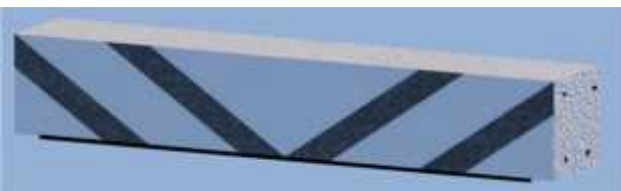
c) Poutre de série C

Bande (10x48) cm ² en CFRP	(4) bondes (5x22)cm ² incliné à 45° en GFRP

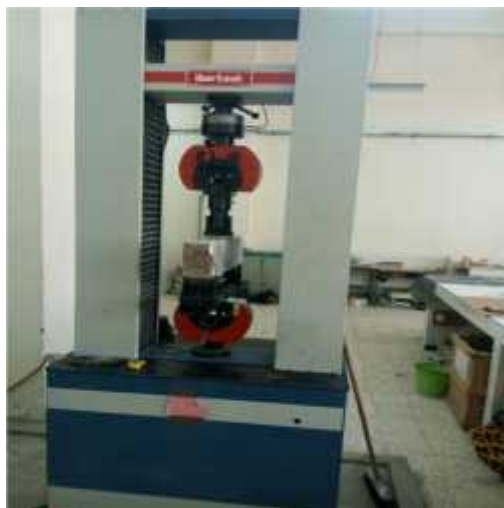
Figure II.14 : Machine d'essai de flexion (ELE. IBERTEST)

La résistance à la traction par flexion a été déterminée à l'aide d'une machine de flexion 3 points, de type ELE. IBERTEST de capacité de 200KN, Le chargement a été appliqué en termes de contrôle de déplacement à une vitesse (0.5KN/S). La flèche à mi-portée est mesurée au moyen de capteur automatique dans la machine (Figure II.13 et II.14). Les poutres ont été disposées dans la machine d'essai après un centrage parfait et la portée libre des poutres était de 500mm. Les valeurs de la force verticale et le déplacement correspondant ont été enregistrés simultanément.

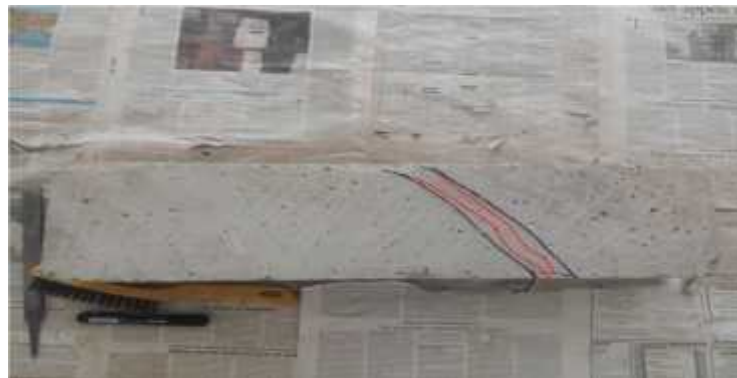
*Figure II.16 : Poutre pré-fissurée*

Poutre	Charge ultime (KN)	Charge de pré-fissuration 70% de la charge ultime (KN)
Poutres en Béton (I)	P1	80.2	52.5
	P2	80.6	
	P3	79.8	
	Moyen	80.2	
Poutres en Béton (II)	P1	49	36.3
	P2	51	
	P3	54.5	
	Moyen	51.5

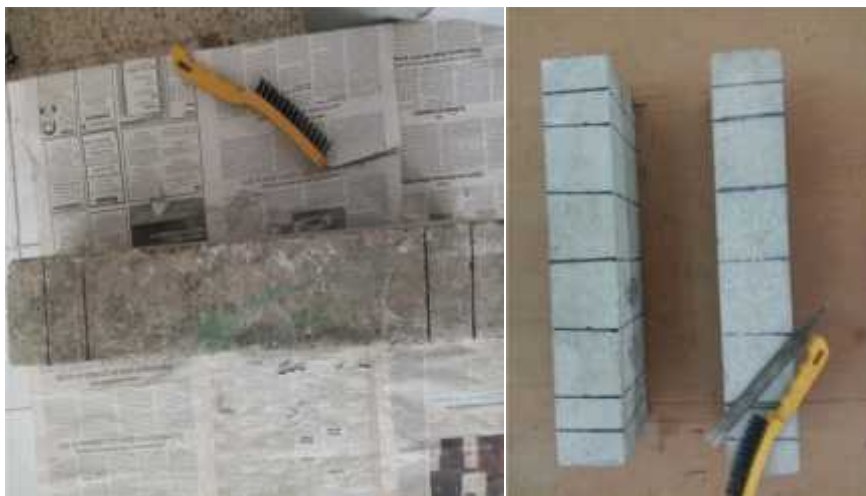
Figure II.17 : la préparation de la surface de la poutre

A cause de manque de matérielle de sablage au laboratoire, ont a fait la préparation de surface par utilisation de méthode classique par utilisation de marteau et une brousse métallique, Le résultat de ce traitement est indiqué à (figure II.17)

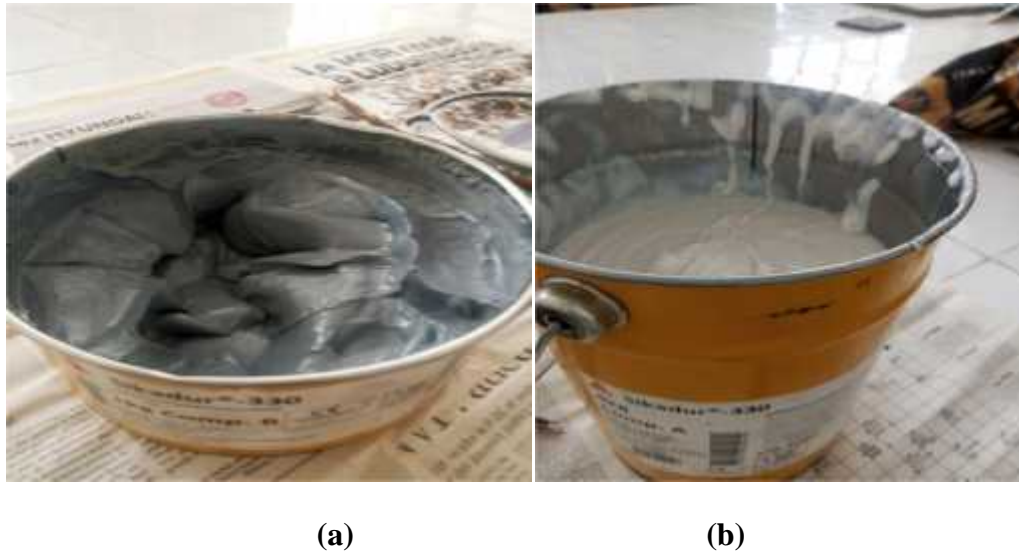
Figure II.18: préparation de la résine :

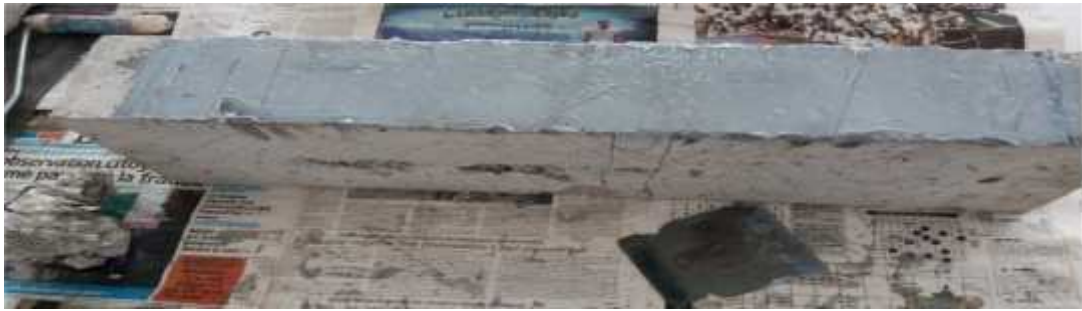
Figure II.19: application de la première couche de colle sur la poutre

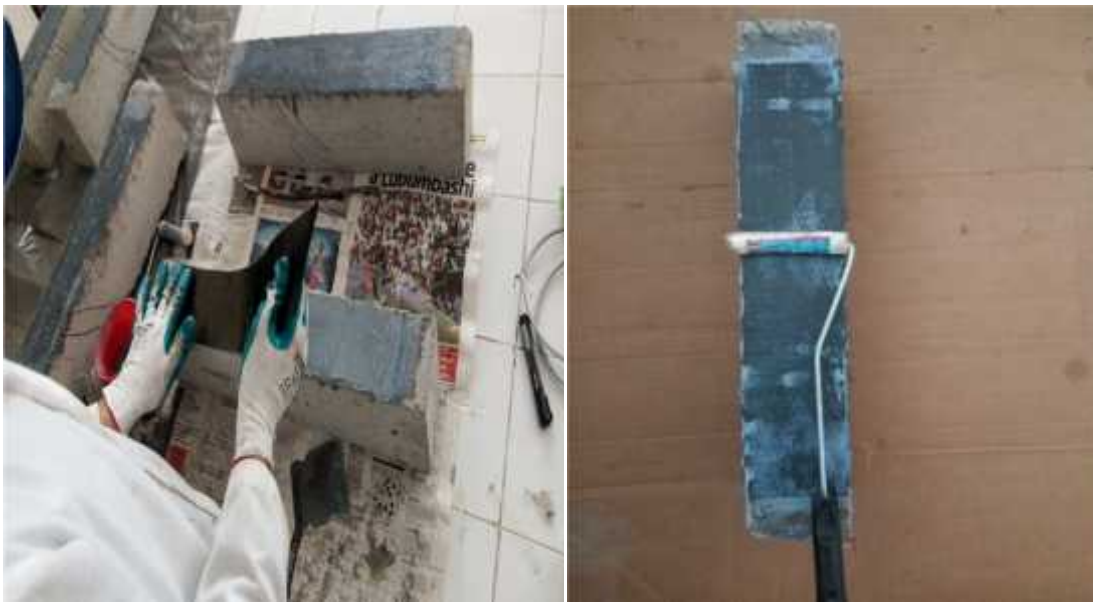
Figure II.20: l'emplacement de tissu SikaWrap HEX 230 C sur la poutre

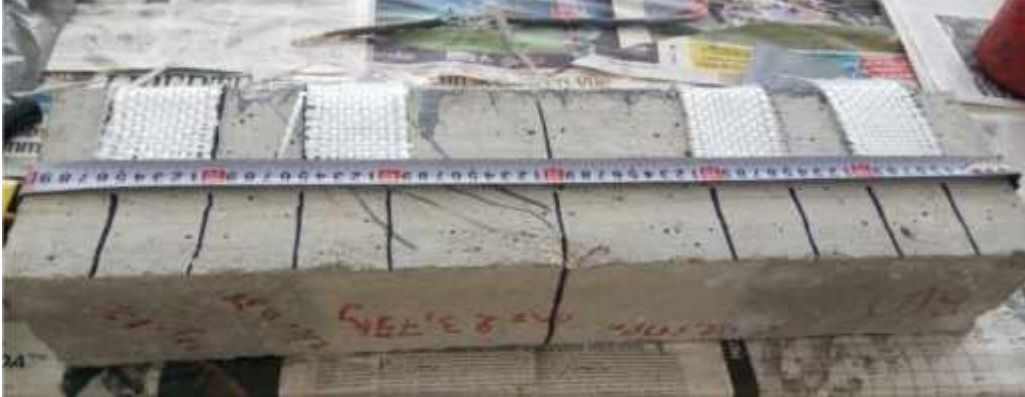
Figure II.21 : positionnement de fibre de verre sur la poutre

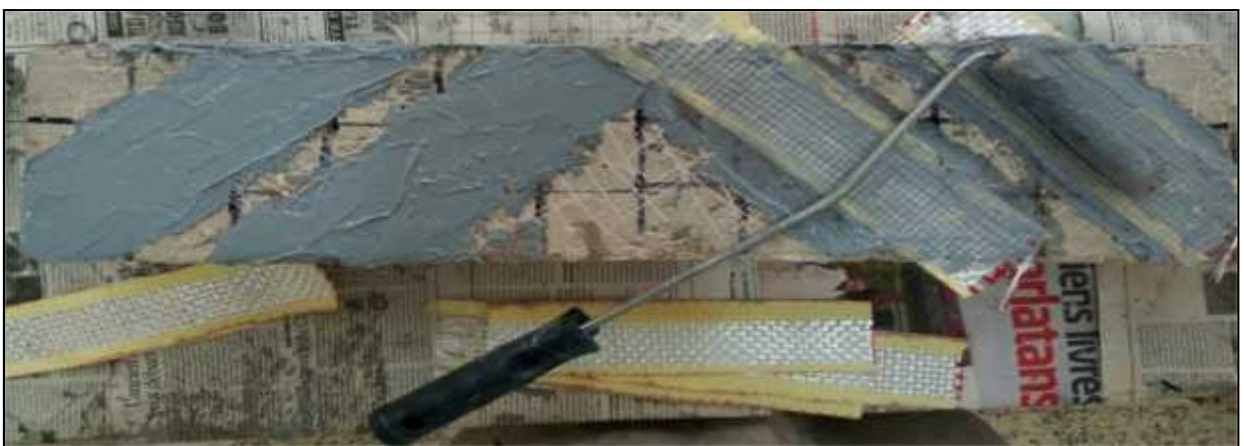
Figure II.22 : application de fibre de verre ® sur la poutre

Les étapes sont illustrées sur la figure(II.22)

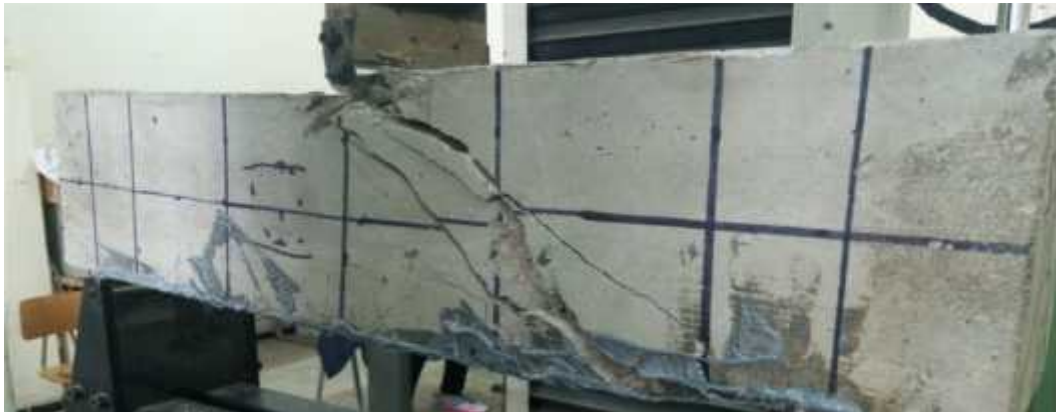
Figure II.24 : rupture de poutre (PIC) par cisaillement

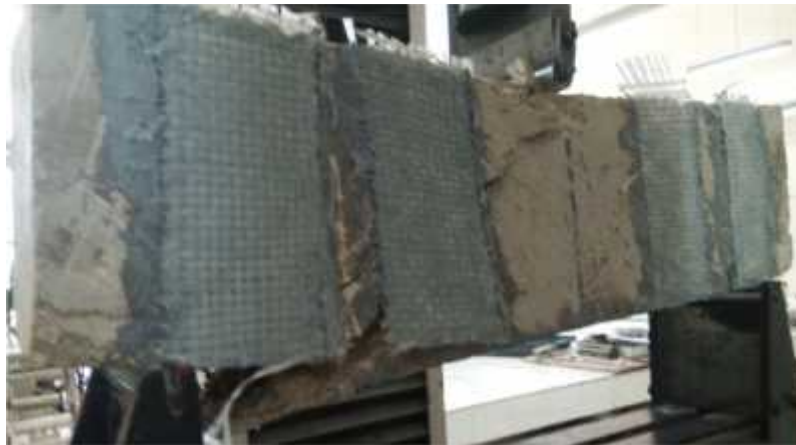
Figure II.26 : mode de rupture de poutre (P1CVD) arrachement des bandes puis rupture par cisaillement

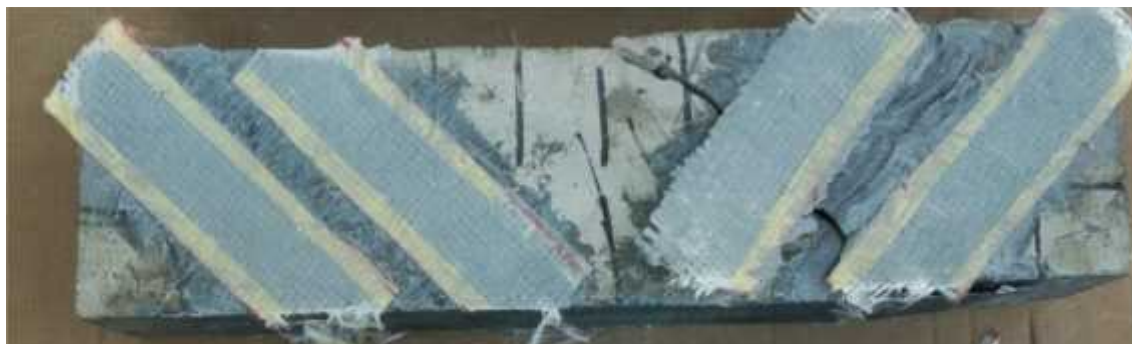
Figure II.28 : *Mode de rupture des poutres (PICVI) Décollement de la résine du tissu et rupture par cisaillement*

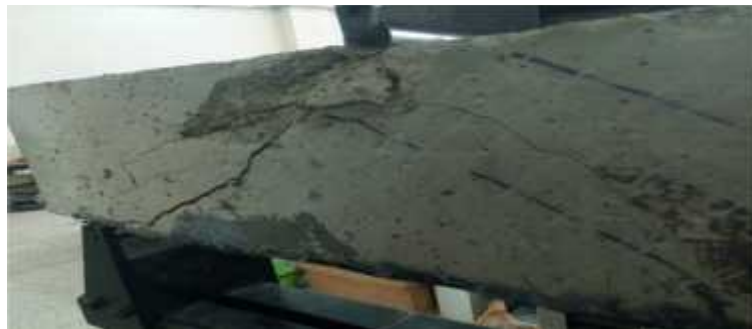
Figure II.33 : poutre (P2C) compression de béton, délaminage de la bonde et rupture par cisaillement

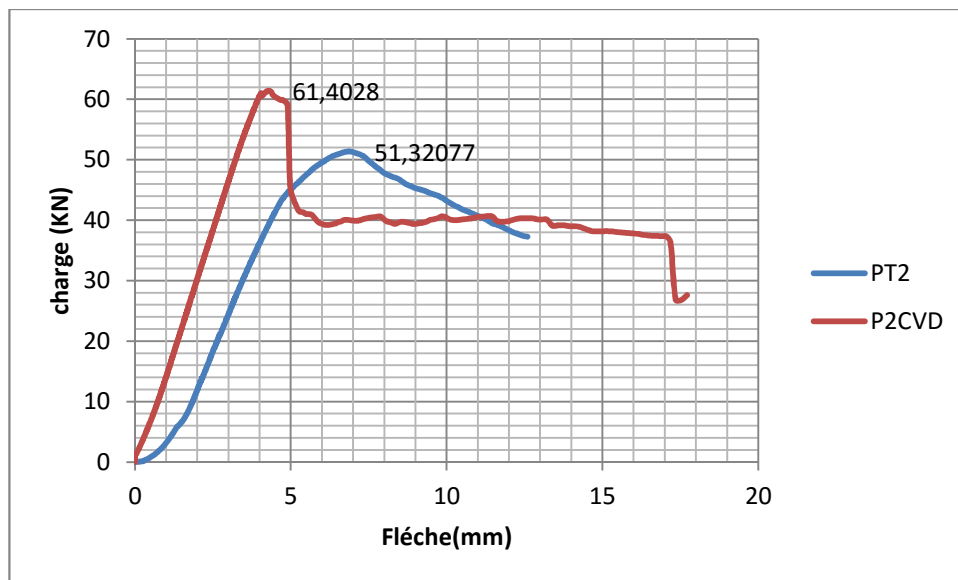
Figure II.35 : Comparaison des courbe force / flèche entre poutre réparé(P2CVD) et poutre témoin (PT2).

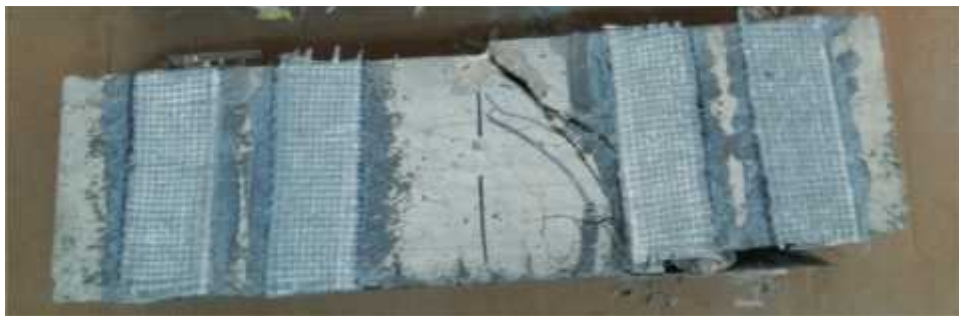
Figure II.36 : Poutre P2CVD décollement du bande GFRP puis rupture par cisaillement

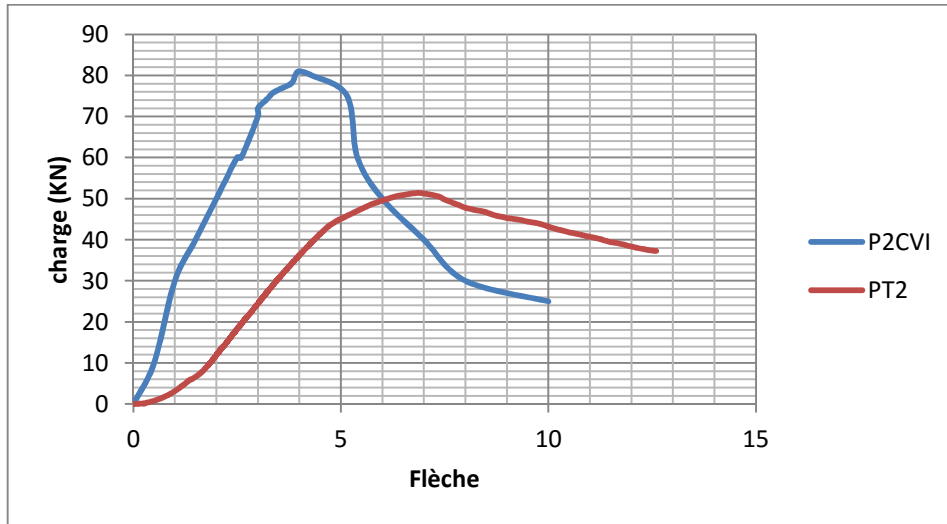
Figure II.37 : Comparaison des courbe force / flèche entre poutre réparé(P2CVI) et poutre témoin (PT2).

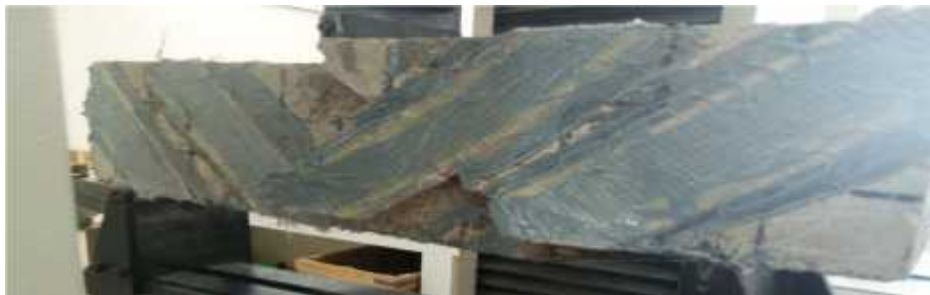
Figure II.38 : mode de rupture de poutre (P2CVI) par cisaillement décollement de composite
